Ref: IC 1379/2011

Investigada: Urbanização de Curitiba - URBS

PARECER TÉCNICO APÓS VERIFICAÇÃO IN LOCO DE MEIO AMBIENTE DE TRABALHO

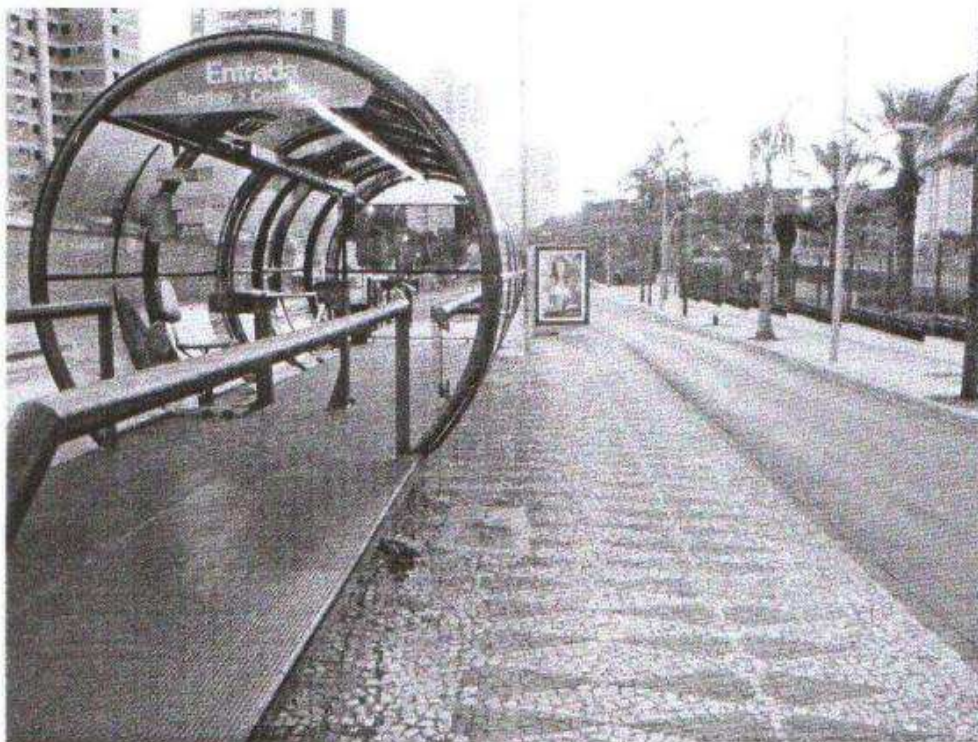
As estações tubo seguem um padrão de construção, tendo estrutura metálica e paredes de vidro. Estão elevadas do solo, com acesso por escada e plataforma que se estende por toda estrutura. O posto de trabalho do cobrador é composto de cadeira metálica, estofada, fixada ao piso, com possibilidade de pequeno ajuste de altura, porém com necessidade de uso de ferramenta específica. A bancada de trabalho, também de metal, tem altura fixa e distância fixa da cadeira. Há um anteparo de material translúcido, ocupando o terço lateral da abertura do tubo, ao lado do posto de trabalho do cobrador. O acesso dos passageiros é feito por mecanismo de catraca ou anteparo. No fundo do tubo, existe grade em estrutura metálica. A circulação de ar é livre no interior do tubo, e acontece pela entrada ou pela grade que cobre seu fundo (figura 01).

Foto 01 – Estação tubo, com acesso de passageiros e posto de trabalho do cobrador.

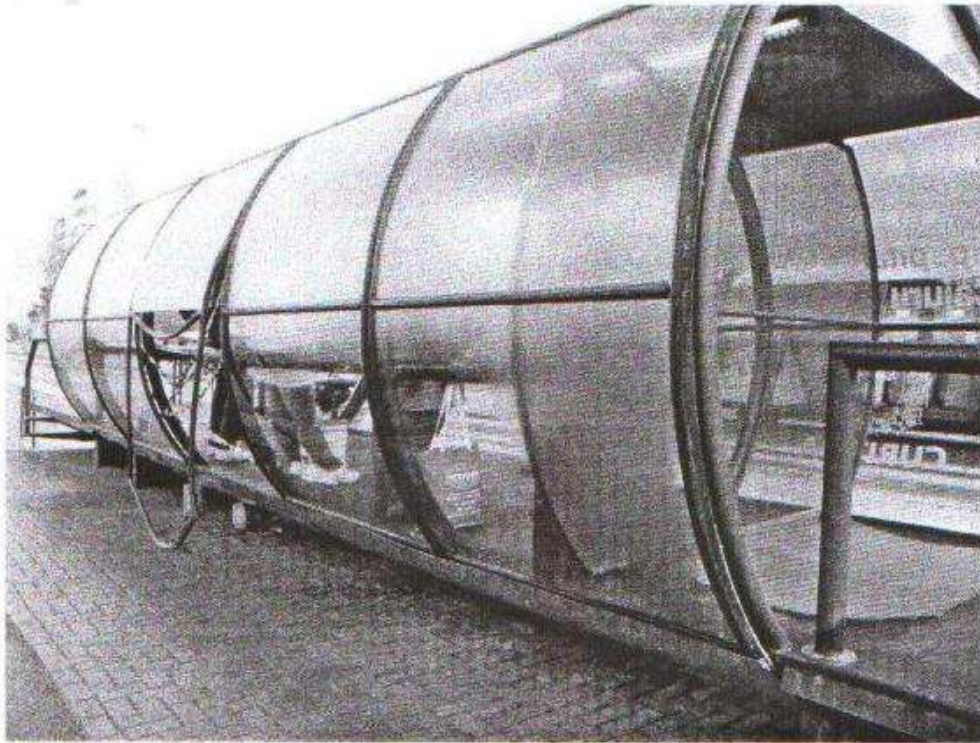
Também é possível entrada de ar pela porta que dá acesso aos ônibus, quando essa está aberta, e no caso de parede de vidro danificada, como foi verificado no caso da estação Hospital Cajuru (foto 02).

Foto 02 – Ausência de vidro na parede da estação tubo *Hospital Cajuru*, contribuindo para a entrada de ar frio no seu interior. Relato de que essa situação já durava mais de 5 dias.

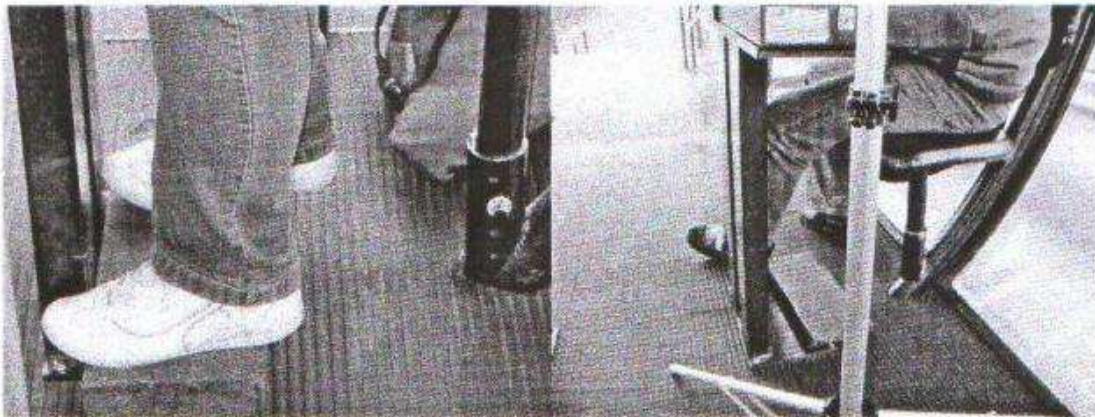
Também sobre as condições de trabalho dos cobradores, foram observadas algumas insuficiências relativas ao mobiliário utilizado. As cadeiras possuem opções de pequena regulagem de altura, porém de difícil manuseio pelo trabalhador, pois necessitam uso de ferramenta específica. A bancada de trabalho tem altura e distância fixa do assento, o que leva ao uso de apoio para os pés pela maioria dos cobradores, de forma improvisada (pedaços de madeira), visando maior conforto nessa situação, como evidenciado em fotos 07 e 08.

Fotos 07 e 08 – Apoio para os pés, improvisados com pedaço de madeira

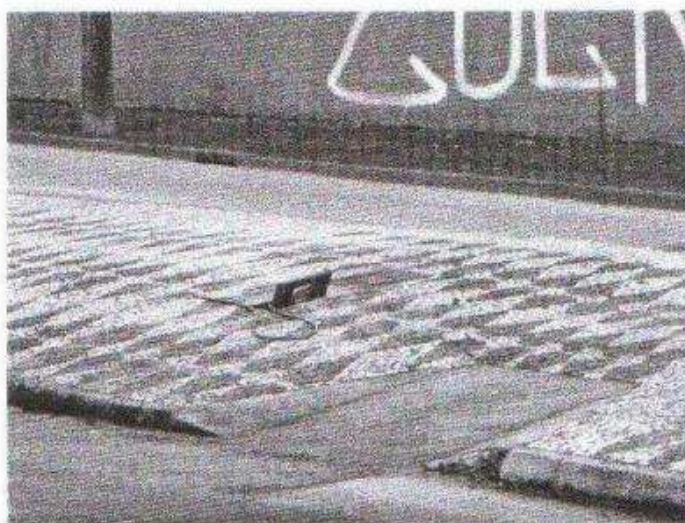
Além da inexistência de gabinetes sanitários, observa-se a falta de lavatório para higienização e secagem adequada das mãos, principalmente considerando a necessidade de manipulação de *dinheiro* pelo cobrador, material com potencial de contaminação por diversos patógenos. Foi relatado uso de mangueira/ torneira nas proximidades dos tubos, utilizados precariamente para esse fim, conforme registro fotográfico (foto 11):

Foto 11 – local utilizado precariamente para lavagem das mãos (mangueira), em via pública.

Além de água corrente, o lavatório deveria conter material de limpeza e maneira própria de secagem das mãos, promovendo correta higienização das mãos em casos de necessidade de manipulação e ingestão de alimentos e medicamentos, assim como antes e após satisfação de necessidades fisiológicas e sempre que necessário, como determina o item 24.1.9 da NR 21:

“24.1.9 O lavatório deverá ser provido de material para a limpeza, enxugo ou secagem das mãos, proibindo-se o uso de toalhas coletivas.”
